코일 스프링 핀을 장착할 때 삽입 퀴 (Quill)의 중요성

저자: Christie L. Jones, 시장 개발 관리자
SPIROL International Corporation

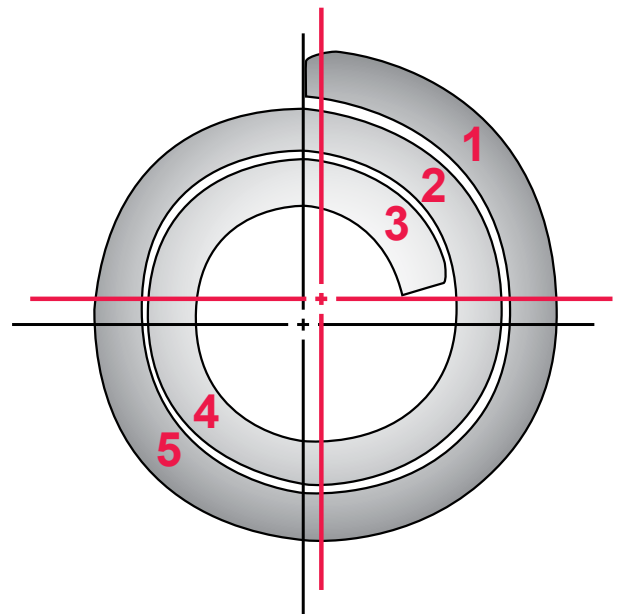
때로 어떤 회사는 코일 핀 내경에 맞춰 "핀이 구멍에 잘 정렬되도록" 하려는 목적으로 종단부가 계단 모양인 삽입 퀴를 개발하려고 합니다(그림 1). 이 시나리오에는 두 가지 문제가 있습니다. 첫 번째 문제는 코일 핀의 실제 중심이 내경 중심에 있지 않다는 것입니다(그림 2). 따라서, 핀 내경에 뭔가를 찔러 넣으면 구멍에서 실제로 핀이 중심을 벗어나게 됩니다! 두 번째 문제는 장착 공구 종단의 납으로 인해 구멍에 삽입될 때 핀이 수축되지 못할 수 있다는 점입니다. 이로 인해 삽입력이 크게 증가할 수 있으며 납이 상당히 큰 경우, 핀이 구멍에 완전히 삽입되지 못하게 됩니다. 경우에 따라 퀴가 부러져 핀 내경에 걸리게 되면 어셈블리 라인의 가동이 중단될 수 있습니다.

그림 1. 그림과 같이 종단부가 계단 모양인 삽입 퀴는 권장되지 않습니다.

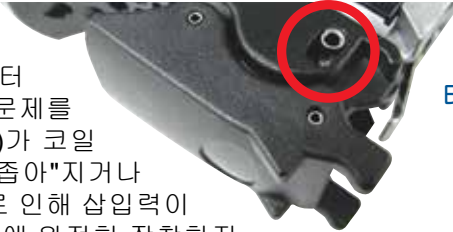
그림 3. 마모된 삽입 퀴

또 다른 일반적 문제는 회사가 마모된 삽입 퀴를 계속 사용하는 경우에 발생합니다. 시간이 경과하면서 삽입 퀴의 종단이 손상됩니다. 그림 3에서 빨간색 원으로 나타낸 공구 끝 부분이 마모되었고 가장자리가 둥글게 깎인 것에 주목하십시오. 어떤 시점이 되면 퀴 종단이 코일 핀의 종단 전체를 덮지 못하는 정도까지 작아지게 됩니다. 위에서 설명한 바와 같이 퀴가 핀의 안쪽 코일을 눌러 삽입 문제가 발생합니다.

다음은 하청업체가 사용한 장착 공구가 코일 핀의 종단 전체를 덮을 정도로 크지 않을 때 이젝터 클립 어셈블리 제조업체에 발생한 문제를 보여줍니다. 그 결과 삽입 공구(퀵)가 코일 핀 안쪽 코일을 누르게 되어 핀이 "좁아"지거나 "풀리"는 현상이 발생했습니다. 이로 인해 삽입력이 대폭 증가했고, 때로 핀을 어셈블리에 완전히 장착하지 못하게 되었습니다.

일반적으로, 코일 핀을 같은 높이 또는 더 높게 장착하려는 경우, 삽입 퀵이 핀의 공칭 직경 이상이 되도록 하는 것이 좋습니다. 핀을 더 낮은 높이로 장착하려는 경우, 삽입 퀵이 핀의 맨 끝에서 챔퍼 직경보다 크거나 같은 직경을 갖도록 하는 것이 좋습니다. 삽입 퀵이 마모성 부품이라는 점을 감안하여 조립 작업자는 퀵의 맨 끝을 주기적으로 점검하여 항상 평평하고 똑바른 상태를 유지하는지, 그리고 위의 직경 기준을 충족하는지 확인해야 합니다.

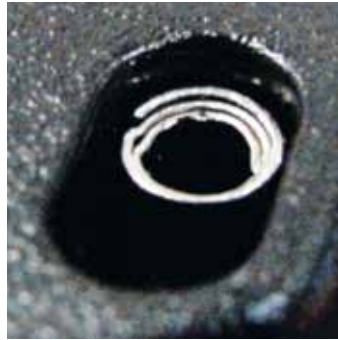
그림 4는 삽입 중에 장착 공구가 누른 면인 핀 상단에서 본 모습을 나타냅니다. 안쪽 코일이 안으로 눌리고 외부 코일에서 멀어진 것을 분명하게 볼 수 있습니다. 코일 핀의 내경으로 들어가면서 삽입 퀵이 재료에 닿아 생긴 표시도 내부 코일에서 볼 수 있습니다.

그림 4. 부적절한 장착 공구를 사용하면 핀이 좁아지거나 풀립니다.

이러한 장착 문제가 발생한 경우에 솔루션은 간단합니다. 장착 공구를 교체하기만 하면 됩니다. 그러나 이러한 상황을 완전히 방지하는 것이 최선입니다.

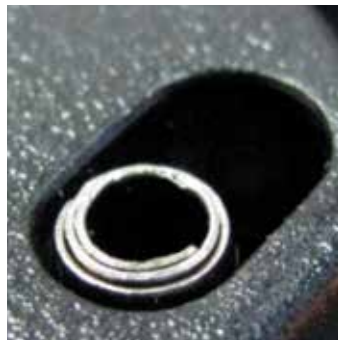
그림 5는 동일한 장착 핀을 뒤쪽에서 본 모습입니다. 이 그림에는 내부 코일이 눌린 결과가 분명하게 나타나 있습니다. 코일이 핀 뒤쪽에서 펼쳐지거나 밖으로 밀린 모습입니다.

그림 5. 동일한 장착 핀의 뒷면.
